Rehabilitación pavimentos

Informe BECOSAN®.

El presente informe se emite con el fin de proporcionar una descripción más precisa de los trabajos de restauración individuales mencionados en nuestros presupuestos.

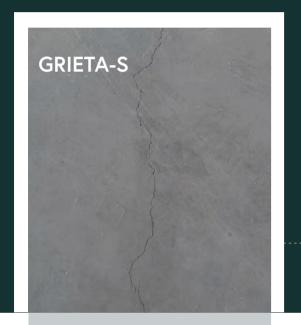
Fisura menor (<2mm) que puede ser recta, curva o en zigzag. Es necesario repararla para evitar el desmoronamiento, que generalmente convierte una fisura en S en una fisura en L.

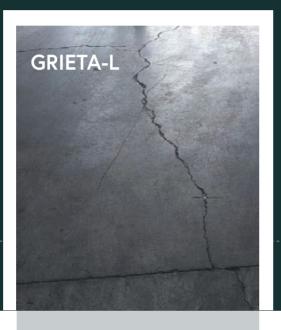
Fisura de tamaño medio (2-9mm) que puede ser recta, curva o en zigzag. Es necesario repararla ya que el desmoronamiento existente provocará un desprendimiento de las piezas de hormigón dentro de la fisura. La consecuencia será un daño importante de la superficie.

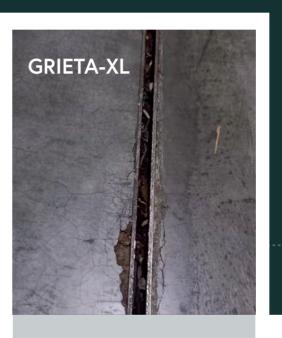
Fisura grande (≥10mm) que suele aparecer cerca de las juntas de contracción o de construcción. Es necesario repararla porque, de lo contrario, dificultará o incluso imposibilitará el tránsito de carretillas elevadoras, vehículos automáticos, etc. La consecuencia será una grave erosión de la superficie y daños considerables en el suelo de hormigón.

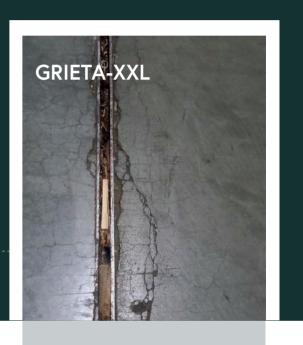
Fisura XXL (≥30mm) son consecuencia de una grieta XL que no ha sido reparada a tiempo y para evitar mayores daños en la superficie. Estas zonas son muy peligrosas ya que pueden causar accidentes graves. Las zonas con grietas XXL no deberían utilizarse en absoluto en operaciones de almacén o logística.

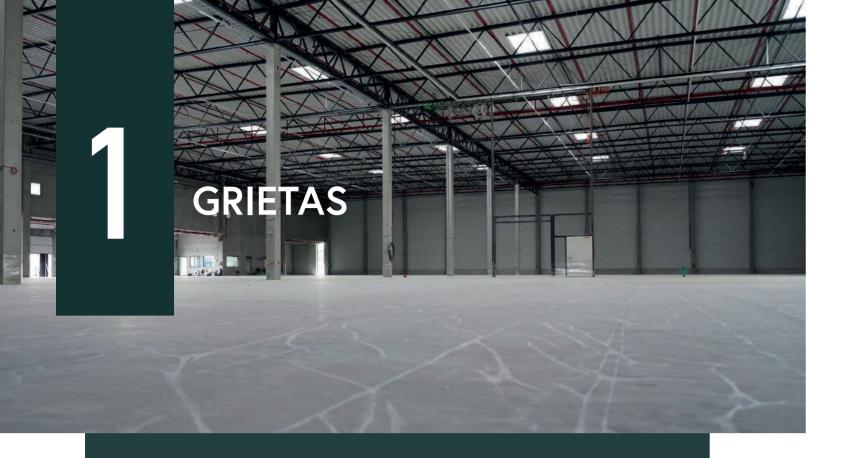
REPARACIÓN DE GRIETAS

Los trabajos de reparación de las grietas-S consisten en la limpieza en toda su longitud y el relleno con BECOSAN® J+C Repair Kit. Todas las demás grietas deben cortarse verticalmente antes de rellenarlas con el kit de reparación BECOSAN® J+C.

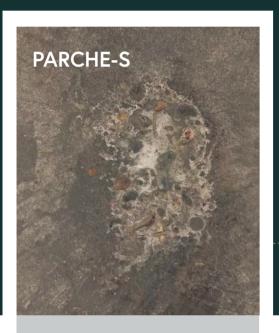
Parche menor (≤10X10CM)
con formas diferentes,
redondas o cuadradas. Los
parches pueden ser el
resultado de un impacto de
mercancías en el suelo o en
zonas donde se cruzan
grandes grietas. Dificultan
el tránsito de personas y
máquinas y se convierten
en un parche mayor si no
se reparan a tiempo.

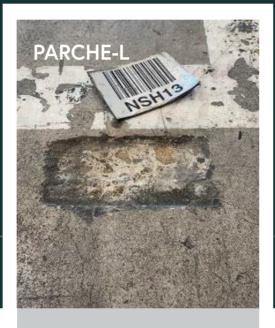
Parche de tamaño medio (>10X10CM), con diferentes formas, redondas o cuadradas. Estos parches hacen que el tráfico de vehículos industriales sea casi imposible, ya que el equilibrio puede verse comprometido si se circula por estas zonas.

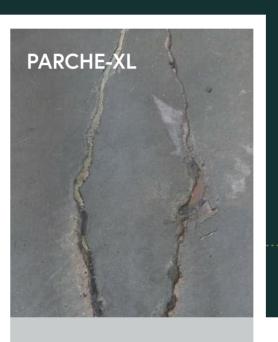
Parche de gran tamaño (>20X20CM) que inhabilita el uso de una gran superficie en un almacén, ya que es imposible circular por esta zona con vehículos industriales.

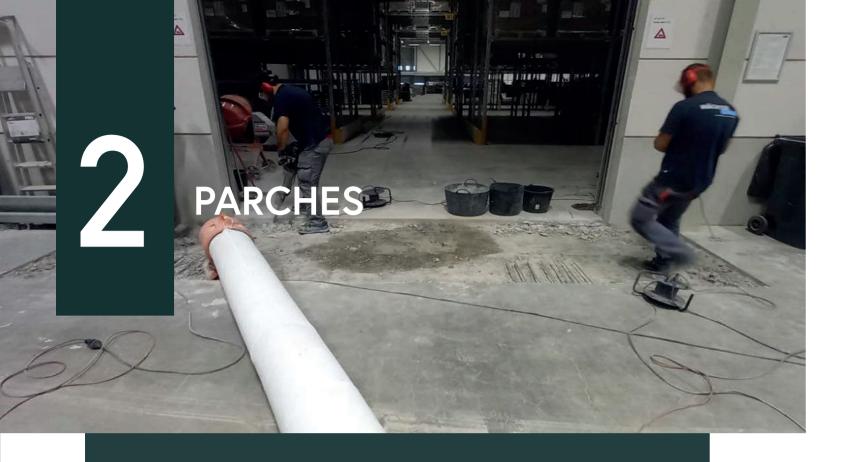
REPARACIÓN DE PARCHES

Los parches son peligrosos para los vehículos industriales que transportan cargas pesadas, especialmente si éstas se llevan a grandes alturas. Es necesario fijarlos adecuadamente para garantizar un resultado a largo plazo. Los trabajos de reparación consisten en cortar toda la zona del parche con una determinada profundidad. Posteriormente, la zona del parche se rellena con un mortero de altas prestaciones, especialmente diseñado para zonas industriales.

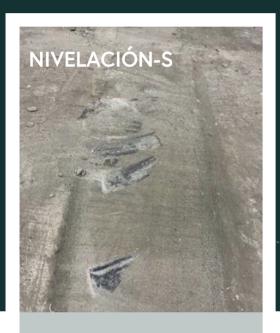
Un pequeño desnivel (diferencia de altura < 5mm) en las juntas de construcción o en las puertas de paso que conectan 2 naves perjudica a los vehículos industriales y hace incómoda la conducción de los mismos.

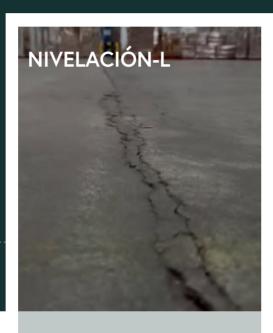
Un desnivel de tamaño medio (diferencia de altura 5-9mm en las juntas de construcción o en las puertas de paso que conectan 2 naves perjudica a los vehículos industriales y hace que la conducción de los mismos sea peligrosa ya que estos pueden empezar a balancearse al circular a cierta velocidad.

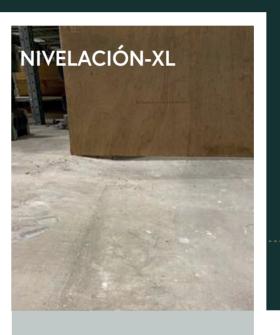
Un desnivel severo (diferencia de altura > 10mm) provoca grandes grietas e importantes daños en la superficie debido al impacto de los vehículos industriales contra el borde de hormigón en la zona desnivelada. Además, causan daño a los vehículos de ruidas rígidas lo que concceva elevados costes de mantenimiento.

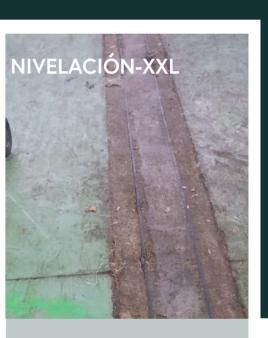
Desniveles muy fuertes que en algunos casos hacen imposible el acceso a la zona contraria. Los trabajos de reparación pueden consistir, en el peor de los casos, en cortar y reconstruir partes enteras del forjado de la zona afectada.

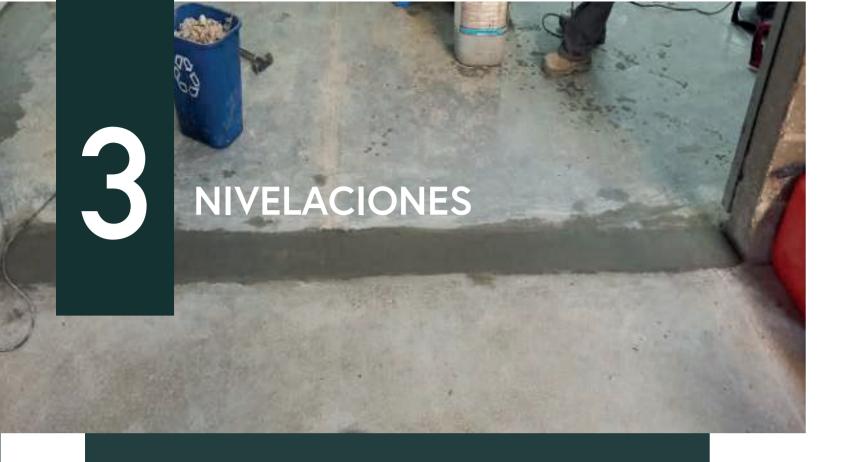
REPARACION DE DESNIVELES

Las diferencias de nivel entre 2 almacenes o pasillos de puertas son peligrosas para los vehículos industriales que transportan cargas pesadas. Algunos desniveles a veces no son visibles a primera vista y pueden provocar accidentes. Las obras de reparación son intervenciones importantes. Es necesario rebajar la parte más alta en una superficie lo suficientemente grande, de modo que se conceda el equilibrio a las carretillas elevadoras, AGV, etc. al pasar por encima. Posteriormente, la zona tratada es, dependiendo del tamaño de la misma, rectificada o serrada y reconstruida con hormigón o mortero hasta la altura deseada.

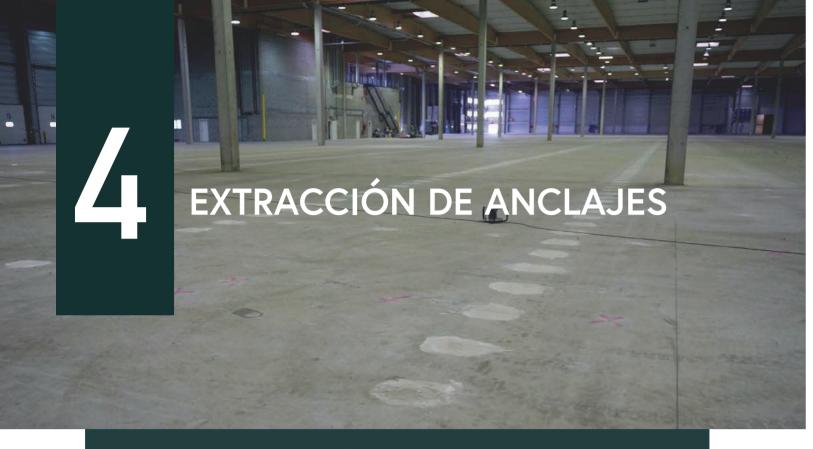
EXTRACCIÓN DE ANCLAJES

Los anclajes de las estanterías anteriores deben retirarse correctamente, ya que pueden obstruir la fluidez del tráfico de vehículos con ruedas rígidas. Además, en caso de sustitución de las estanterías, cientos de anclajes quedan a la vista en el suelo y tienen un impacto negativo en la estética de un almacén.

Los trabajos de reparación se pueden llevar a cabo con varios métodos: taladrar un agujero junto al anclaje para poder bajarlo al suelo o extrar por completo el anclaje perforando el hormigón con una corona. posteriormente, el agujero se sella con el kit de reparación BECOSAN® J+C.

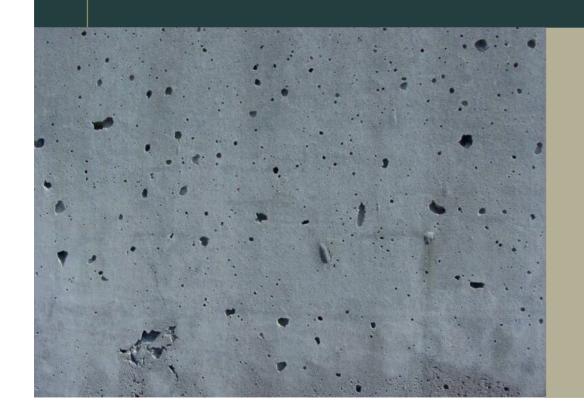
REJUNTADO EN PAVIMENTO

Varios hoyos debidos al desprendimiento de áridos o de objetos ajenos en la capa superior de un suelo de hormigón pueden dificultar el tráfico fluido con vehículos industriales y provocar daños importantes si no se reparan a tiempo.
